# 今は貼り替えが得策か

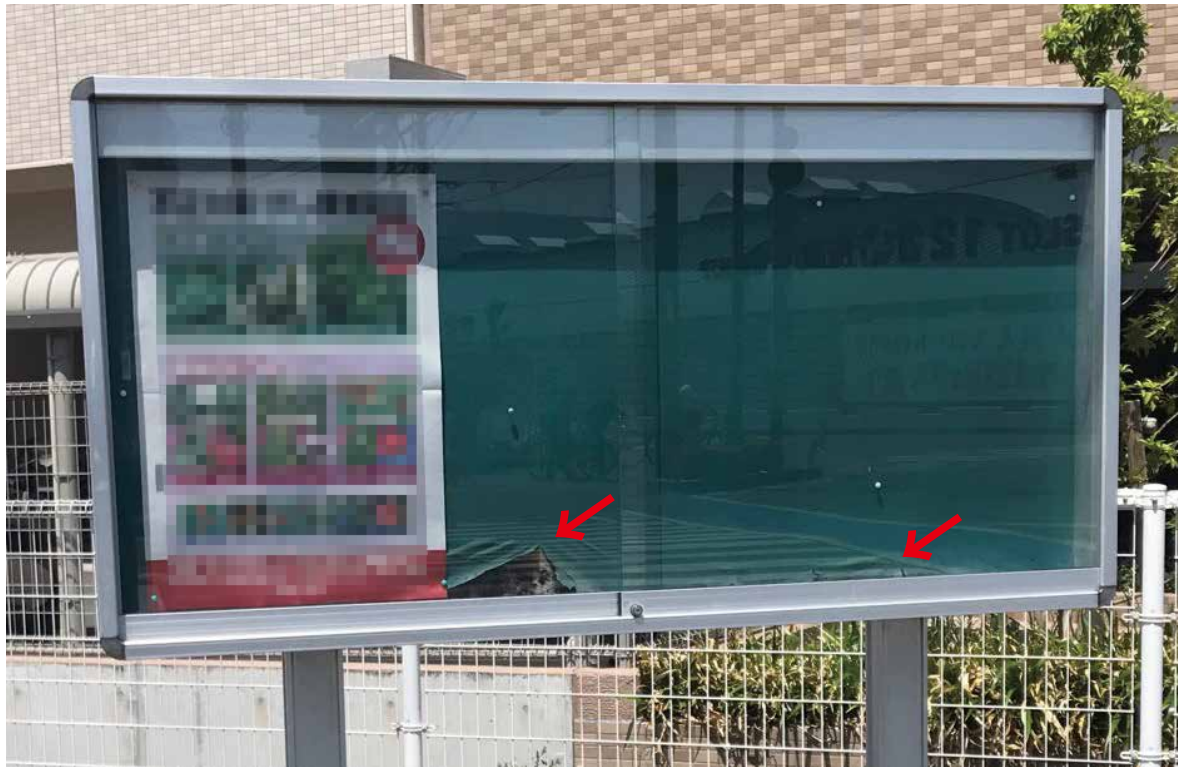
内部の板が腐食して生地がめくれあがった掲示板

とがほとんどです。この木

板が水の侵入で腐食して剥

がれてめくれてくるんです

現状の貼り替え方式が今の

ところ一番良い修繕方法で

はないかと思えます。▼外

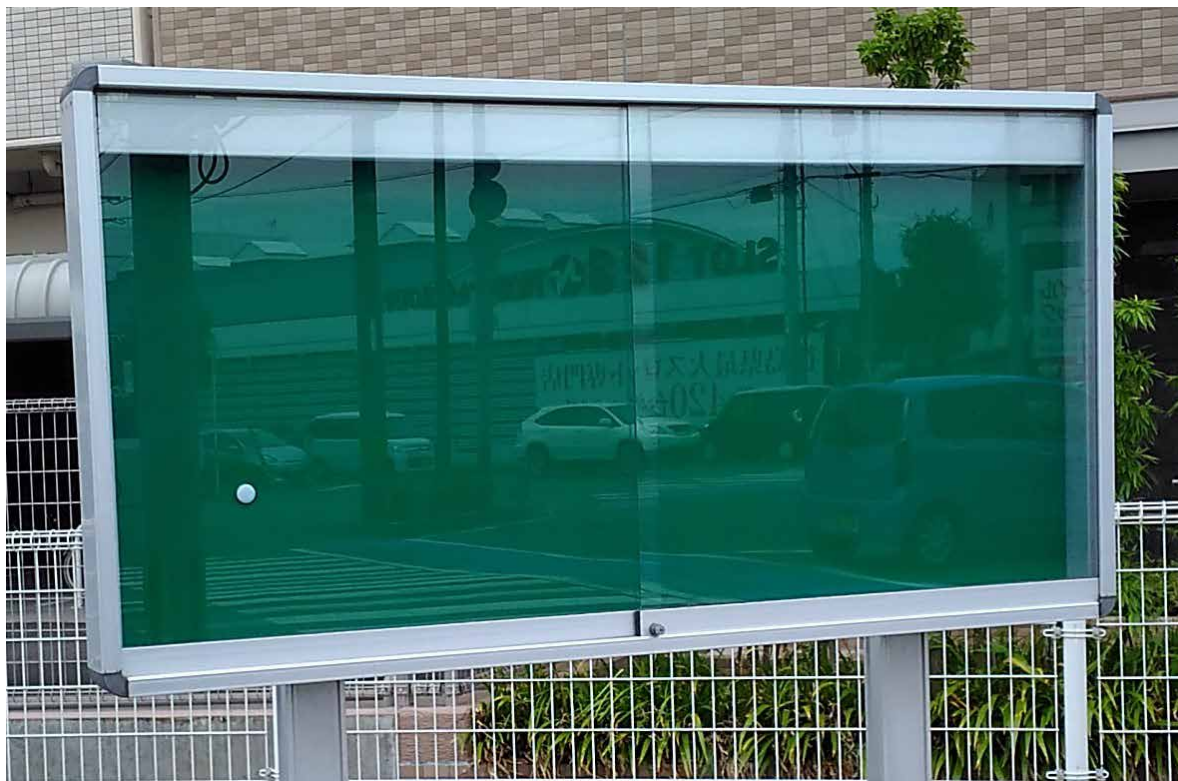
貼り替え作業後の新しくなった掲示板
